wees
ALERT
VOOR **ASBEST**

ALERT ASBEST

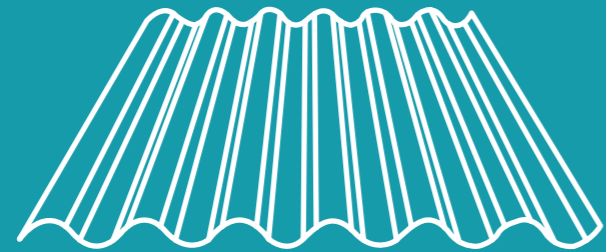
Golfplaten

Bij alle golfplaten van vóór 1998, gekenmerkt door een wafelstructuur of met zichtbare vezels in breukvlakken of aan het oppervlak, bestaat een grote kans op aanwezigheid van asbest. **Wees alert.** Zijn alle platen voorzien van het kenteken NT (New Technology) of is er een kunststof lint in de plaat? Dan zijn ze veilig.

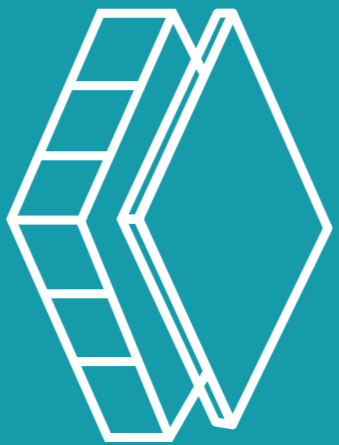
Isolatiemateriaal

Tal van isolatiematerialen bevatten asbest. Dit is vaak het geval bij witte gips rond leidingen, karton in elektrische toestellen en plaatmaterialen die worden gebruikt als isolatie voor vochtige ruimtes of stookruimtes. Hier is het advies: **meten is weten.** Laat een staal nemen door een erkend labo.

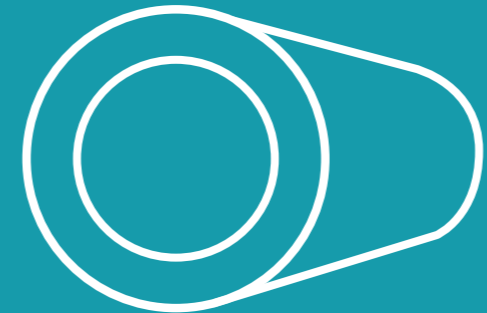
Oude buizen

Meer dan 40.000 km oude ondergrondse nutsleidingen bevatten nog asbest. Denk maar aan cementbuizen voor riolering, ventilatie, regenwaterafvoer, schoorstenen of verloren bekisting. **Wees zeker alert** wanneer je woning ouder is dan 20 jaar.

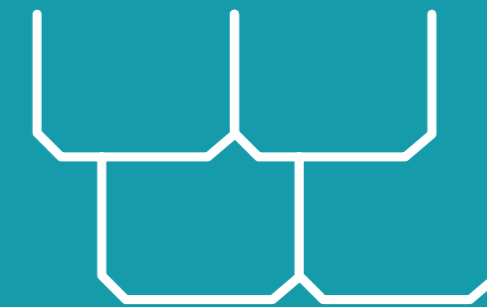
Dak- en gevelbedekking

Leien zijn asbestvrij wanneer deze **ná 1996** gefabriceerd zijn of gekentekend worden door NT. Zijn je leien echter **ouder? Raadpleeg** dan onze **app**, doe een vlamtest of laat ze testen door een **erkend labo**.

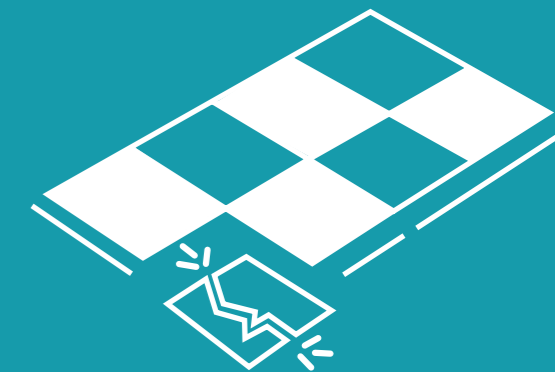
Oude vloerbekleding

Heb je vinyl vloerbedekking? **Wees alert.** Is er een asbesthoudende vilt bevestigd aan de onderkant van de vloerbedekking? Schakel een gespecialiseerde firma in.
